İş Emri Numarası
9604474-4AU370

Marka : **Ford**
Model : **FOCUS**
Plaka : **47AU370**
Şasi No:
Yıl : **2012**
Km : **245350**

Kaporta Boya Testi Bilgi Notu :

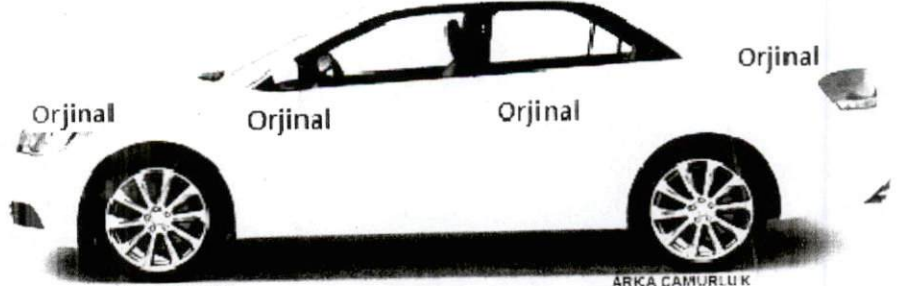
SOL

Araç Tavanı
Orjinal

ARAÇTA TAVAN DAHİL EZİK, ÇİZİK, GÖÇÜK MEVCUT.
SAG TAVAN DİREĞİ LOKAL
SAG ÖN ÇAMURLUK KURU ÇEKİÇ MEVCUT.

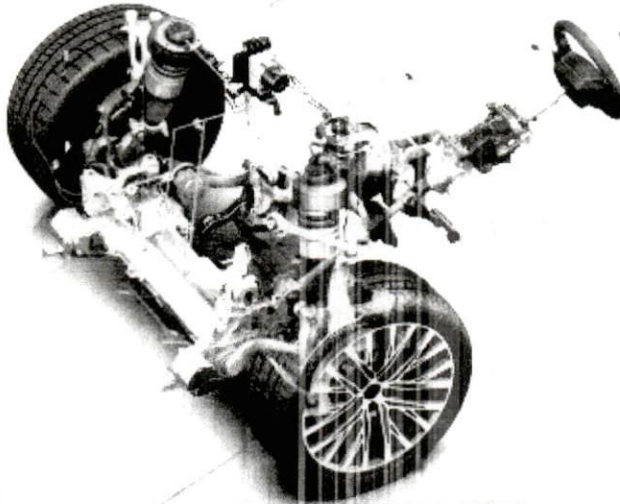
SAĞ ÖN SÜSPANSİYON

Süspansiyon Testi EUSAMA Standartları ile ölçüm yaparak
aracınızın yol tutuşunu tespit etmektedir

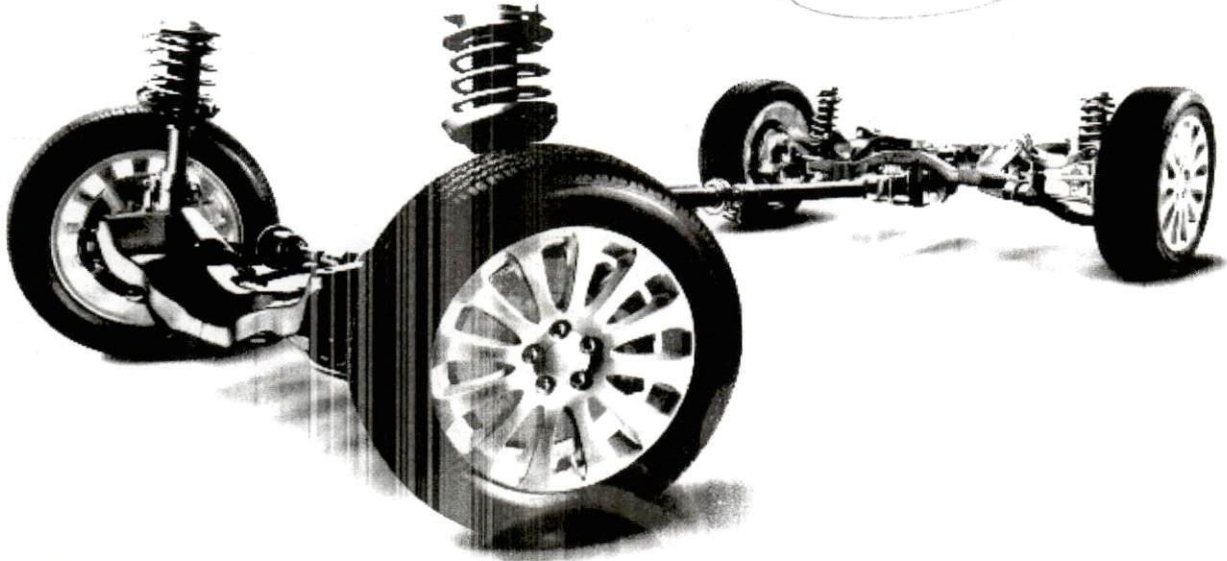
**Arka Sistemler
Yanal Kayma Oranı
(Arka Dingil)
1 m / km**

**Ön Sistemler
Yanal Kayma Oranı
(Ön Dingil)
1 m / km**

Yanal kayma testi aracımızın ön ve arka dingile ait yanal kayma miktarlarını m/km cinsinden vermektedir
